木曾定勝寺の建築について

A Study on the Buildings of Jōshōji Temple in Kiso

Therefore we have studied to restore them to their original state by finding traces of the repairing works done after it was first built. And we explained the characteristics of the architecture of Rinzaï Zen Sect in early Edo period.

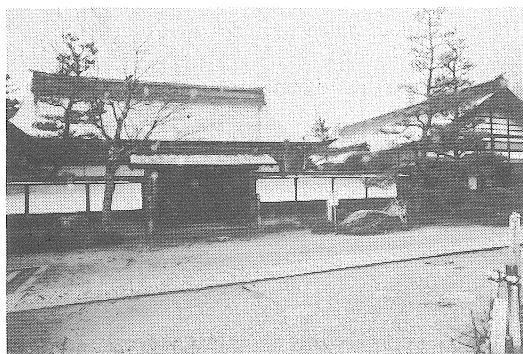
写真-1 境内全景

更に山門を潜って東に進むと、その北に本堂、庫裡、玄関が建ち並ぶ。本堂は、敷地北側に南面して建ち、この東に建物前面を略一致させた庫裡が置かれ、これら二つの建物の間に玄関が造られる。本堂前方では、中央に中門を備えた木塀が前庭を囲っている。そして、山門から東に進んだ参道は、この玄関、庫裡前方で鉤の手に曲って各建物前面に達する。（図-1）（写真-1）
